基安発第 0520003 号

既設下水道管に新設下水道管を接続する下水道工事  
における労働災害の防止の徹底について

### 既設下水道管に新設下水道管を接続する下水道工事における災害

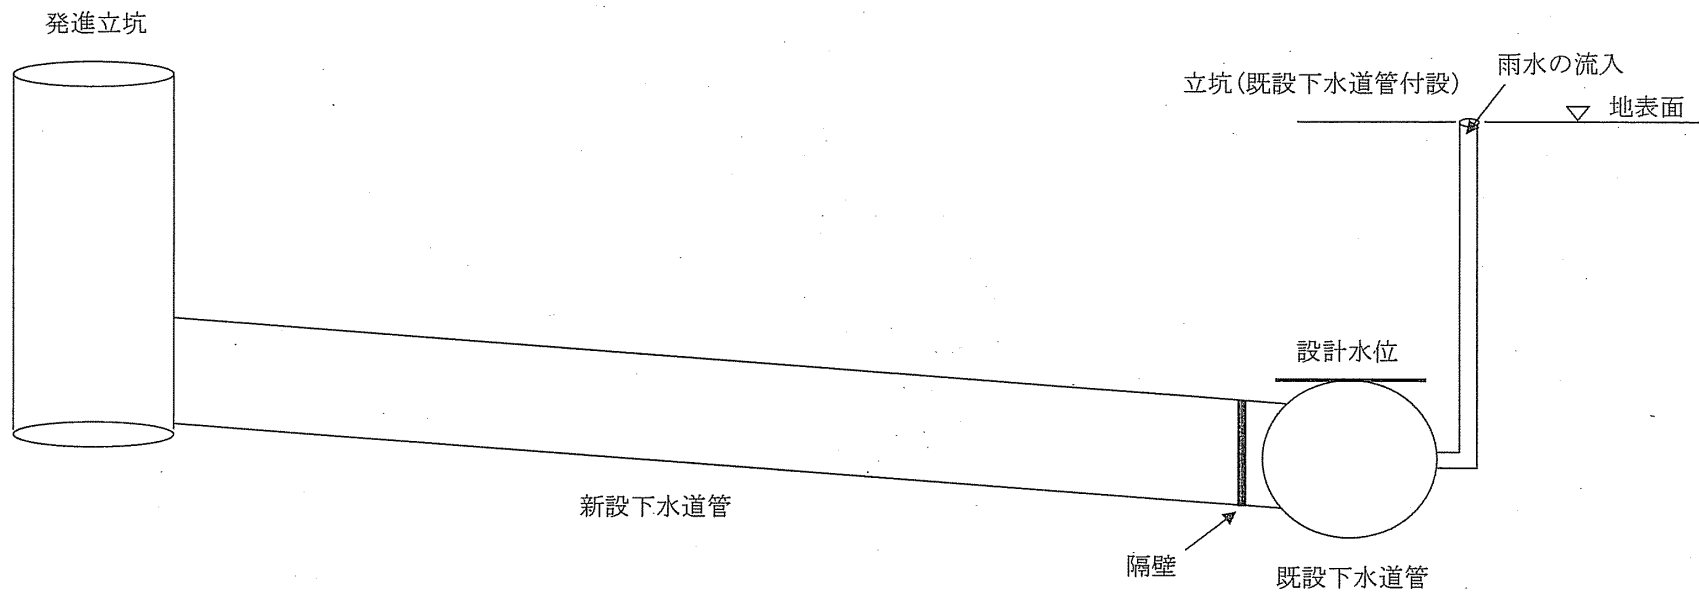
その後、被災者が新設下水道管内で排水施設を点検していたところ、台風による集中豪雨により溢れた雨水が既設下水道管に流入し、既設下水道管付設の立坑中の水位も上昇したため、接合部分に設置された鋼製の隔壁が水圧によって破壊し、被災者が濁流に巻き込まれて死亡した。

隔壁の設計水位を既設下水道管の管頂としたことにより、短期間の集中豪雨で水位が管頂を超えたために、水平断面積の小さい立坑中の水位が急上昇し、隔壁の耐力を超える水圧が隔壁に作用したことが隔壁の破壊の原因と推定される。

- 1 接合部分に仕切として設置する隔壁の設計に当たっては、工事施工箇所付近の地形、過去の浸水被害の状況、既設下水道管に付設された立坑の設置状況等を勘案し、集中豪雨により既設下水道管に流入する水量を予測し、適切な設計水位を見積もること。
- 2 1 により設計水位を見積もることが困難な場合には、設計水位は地表面とすること。

- 1 降雨量並びに既設下水道管及び付設の立坑の水位の把握の方法をあらかじめ定めておき、降雨があった場合にはその方法により把握し、かつ、記録しておくこと。

2 緊急時の警報及び避難の方法をあらかじめ定めておくとともに、定期的に避難訓練を行うこと。

3 短期間の集中豪雨等により水位が隔壁の設計水位を超え、隔壁が破壊することにより労働者に危険をおよぼすおそれのあるときは、下水道工事の作業を行わないこと。作業中の場合には、直ちに作業を中止し、労働者を安全な場所に退避させること。

4 接合部分に仕切として設置する隔壁の設計に当たっては、工事施工箇所付近の地形、過去の浸水被害の状況、既設下水道管に付設された立坑の設置状況等を勘案し、集中豪雨により既設下水道管に流入する水量を予測し、適切な設計水位を見積もること。

なお、設計水位を見積もることが困難な場合には、設計水位は地表面とすること。
