基安安発第0411002号

欠陥機械に係る安全対策の徹底について

安全上の問題がある芝刈り機に係る安全対策の実施について (要請)

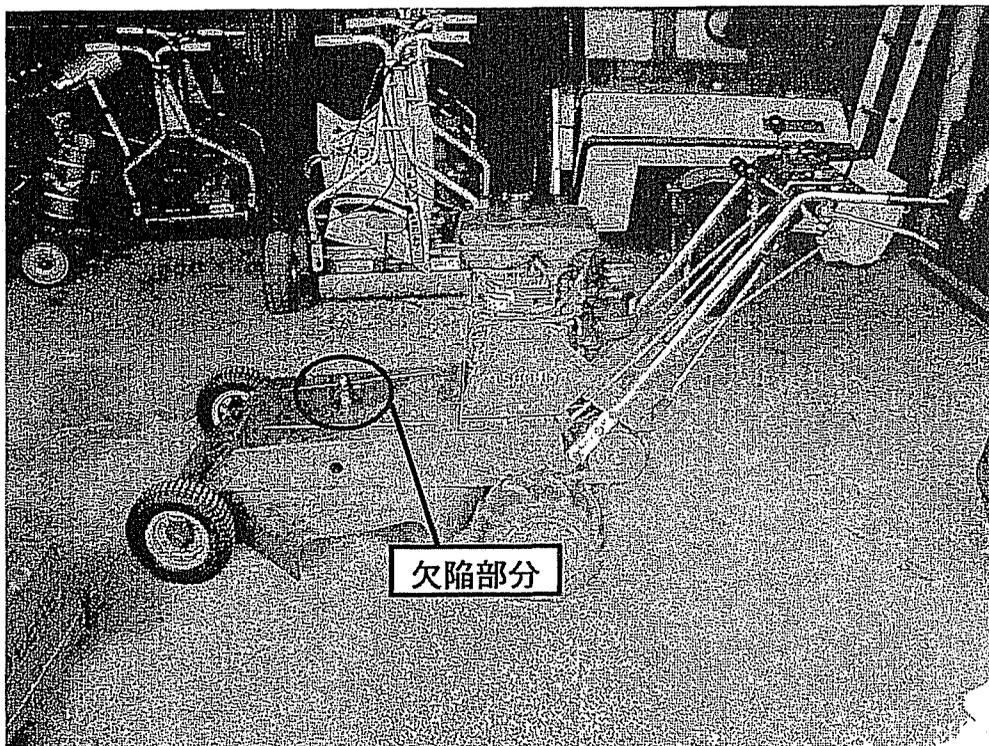
図1 機械の全体写真

- (1) 機械の種類 芝刈り機
- (2) 製造者 (株)土屋機械製作所(栃木県足利市今福町907-2)
※この製造者は平成10年9月に倒産している。
- (3) 品名・型式 25インチ自走式ロータリーモア・R6S-202

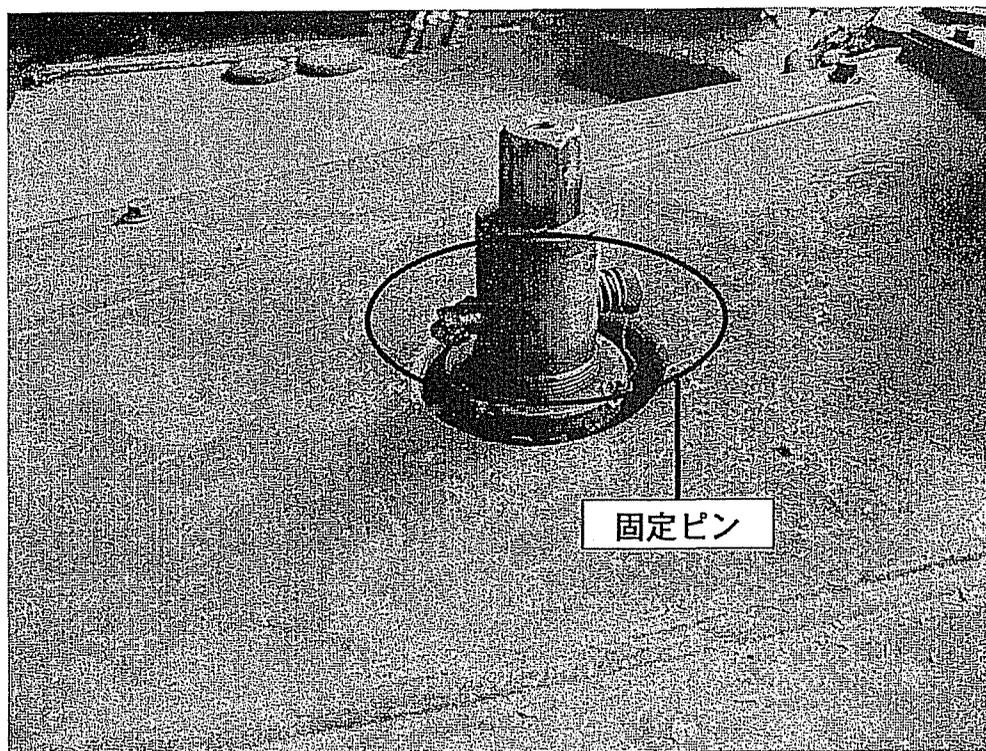
図2 欠陥部分の拡大図

本件芝刈り機は芝を刈るための刃が着脱式になっており、機械本体の回転軸と刃の回転軸を結合するためのピンが軸から突出しているにも関わらず、覆い等が設けられていない。

機械本体の回転軸と刃の回転軸を結合するためのピンを埋頭型のものとするか、当該部分に覆いを設けること。

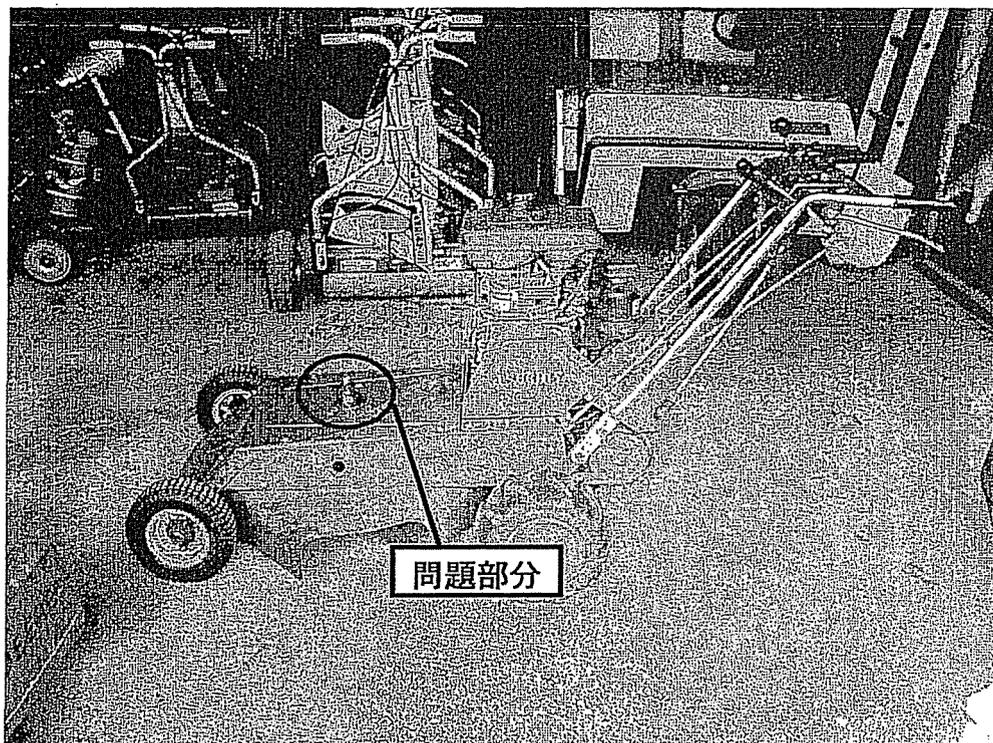
図1 機械の全体写真

- (1) 機械の種類 芝刈り機
- (2) 製造者 (株) 土屋機械製作所 (栃木県足利市今福町 907-2)
※この製造者は平成 10 年 9 月に倒産しています。
- (3) 品名・型式 25 インチ自走式ロータリーモア・R6S-202

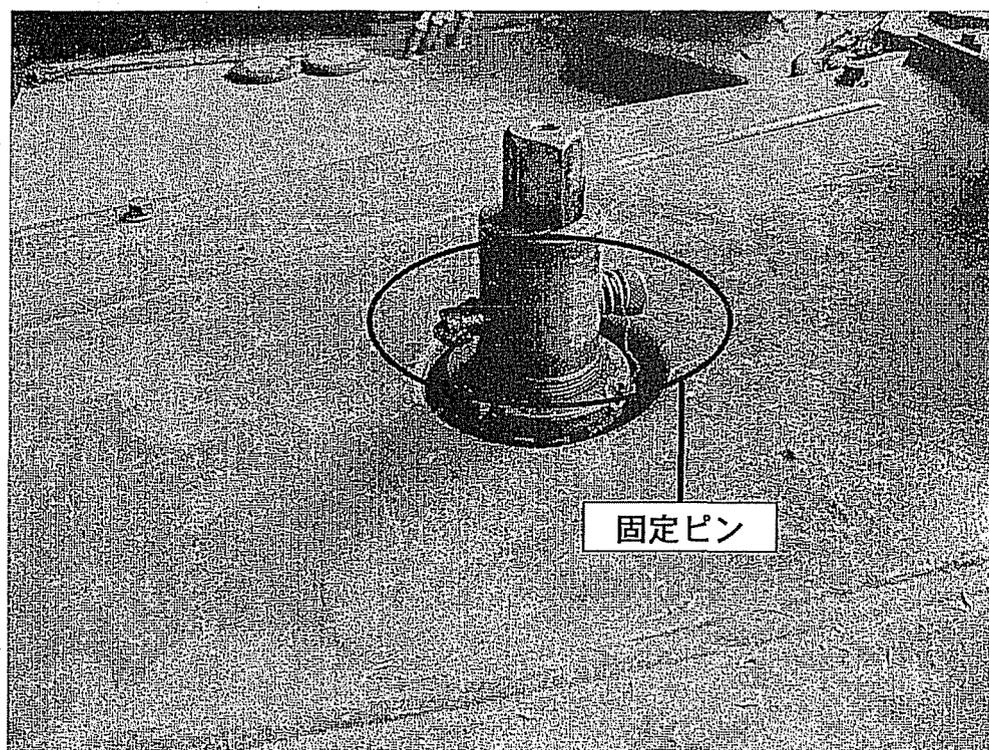
図2 問題部分の拡大図

さて、今般ゴルフ場において使用されている下記 1 の機械 (以下「本件芝刈り機」という。) において、下記 2 の安全上の問題が発見されました。この本件芝刈り機の回転部分に労働者が接触し、巻き込まれる等により労働災害が発生する危険があることから、労働安全衛生規則第 101 条第 2 項に基づき回転部分等に覆い等を設けることが事業者には義務付けられております。

芝刈り機は芝を刈るための刃が着脱式になっており、機械本体の回転軸と刃の回転軸を結合するためのピンが軸から突出しているにも関わらず、覆い等が設けられていない。
