基安安発第0510002号
平成19年5月10日

厚生労働省労働基準局
安全衛生部安全課長
(契印省略)

「ゆで麺器」余熱タンク破裂災害の再発防止について

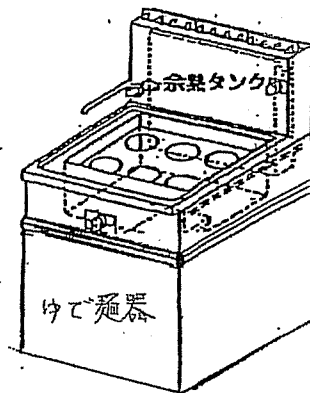
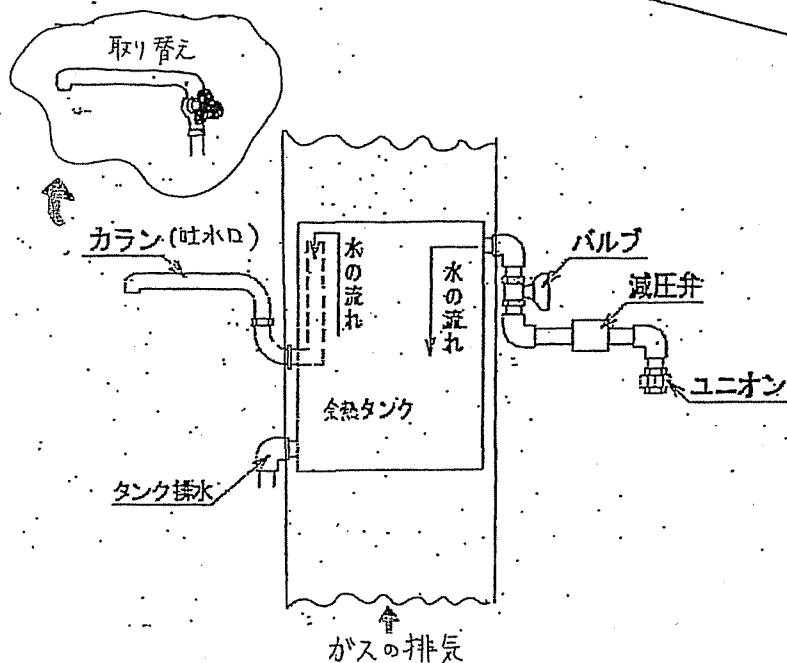
- ①災害発生日時 平成 18 年 12 月 正午頃
- ②発生場所 福島県
- ③災害発生状況 病院内の厨房において、昼食作成のため「ゆで麺器」でうどんをゆでていたところ、「ゆで麺器」内部の余熱タンクが破裂した。
- ④被災状況 休業 4 名（重症 1 名、軽症 3 名）
- ⑤発生原因 「ゆで麺器」余熱タンクの吐水口がバルブ付きのものに取り替えられており、使用中に吐水口のバルブを閉めたことにより、余熱タンク内部の水が密閉された状態で加熱されて圧力が上昇し、余熱タンクが破裂した。

1. 本「ゆで麺器」と同様の危険性を有する機器について、販売先において本件と同様の改造がされていないか確認し、改造がなされている場合は直ちに復旧を要請する等、同様の改造の防止の徹底を図ること。
2. 製造者が使用者に機械等を譲渡又は貸与するときは、当該機器の構造、その危険性及び災害発生の原因となる改造を行ってはならないことについて、操作マニュアル、取扱い説明書等に記載し、説明することを徹底すること。
3. 関連会社等が機械等の修理又は改造を行う場合は、危険が生じるおそれのある改造等を行わせないこと。また、当該会社から使用者に対し、機械等の構造、安全に関する注意事項の説明を十分に行わせること。

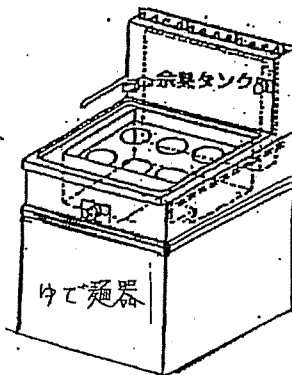
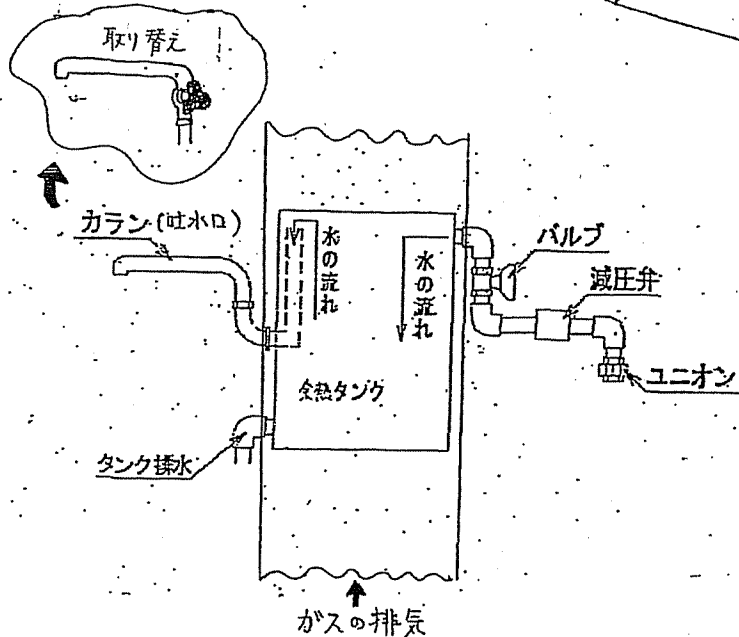
- ①災害発生日時 平成 18 年 12 月 正午頃
- ②発生場所 福島県
- ③災害発生状況 病院内の厨房において、昼食作成のため「ゆで麺器」でうどんをゆでていたところ、「ゆで麺器」内部の余熱タンクが破裂した。
- ④被災状況 休業 4 名（重症 1 名、軽症 3 名）
- ⑤発生原因 「ゆで麺器」余熱タンクの吐水口がバルブ付きのものに取り替えられており、使用中に吐水口のバルブを閉めたことにより、余熱タンク内部の水が密閉された状態で加熱されて圧力が上昇し、余熱タンクが破裂した。
